建水县南庄并网光伏电站工程水土保持设施专项验收

建水县南庄并网光伏电站工程 水土保持设施验收报告

水土保持设施竣工验收特性表

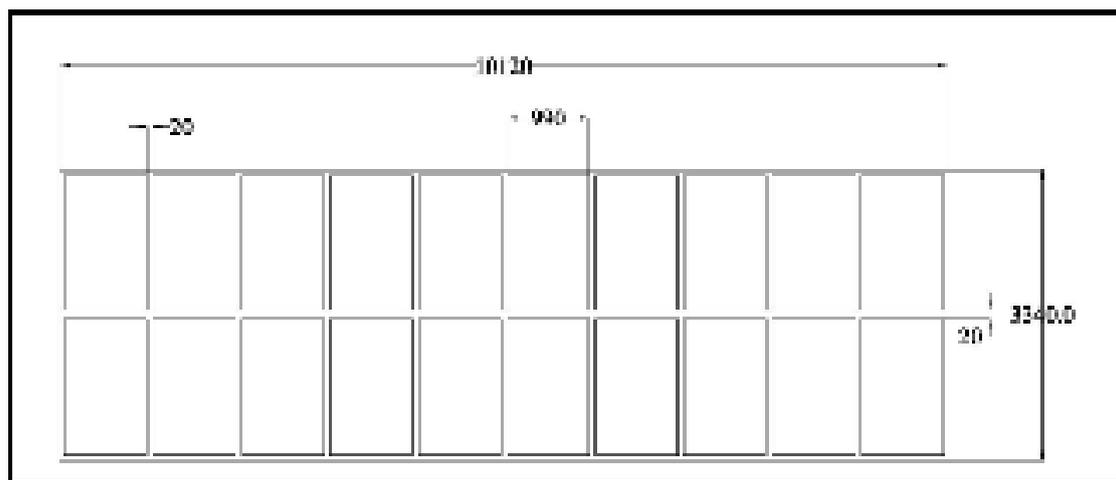
图 1-1 单支架组件排列示意图

水平面太阳能电池支架最小列间距为 1.00m，每个晶体硅太阳能电池组串联数为 20 个，容量为 4900W，每个支架按 2 排、每排 10 个组件进行设计。每个支架平面尺寸约为 10190mm×3340mm，如图 1-1 所示。

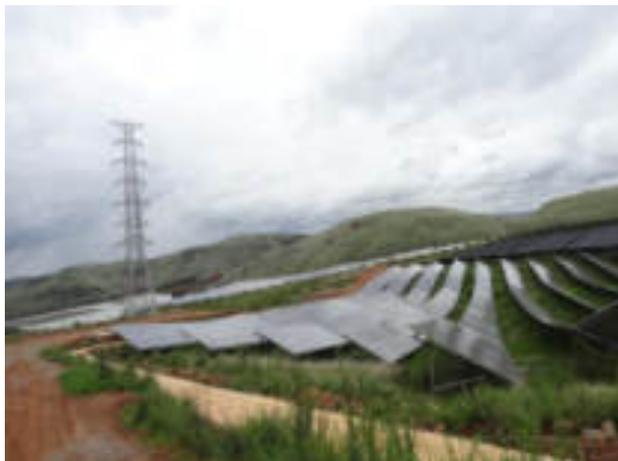
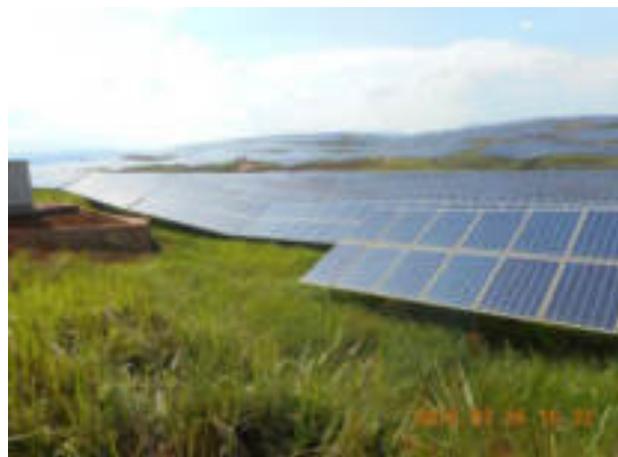
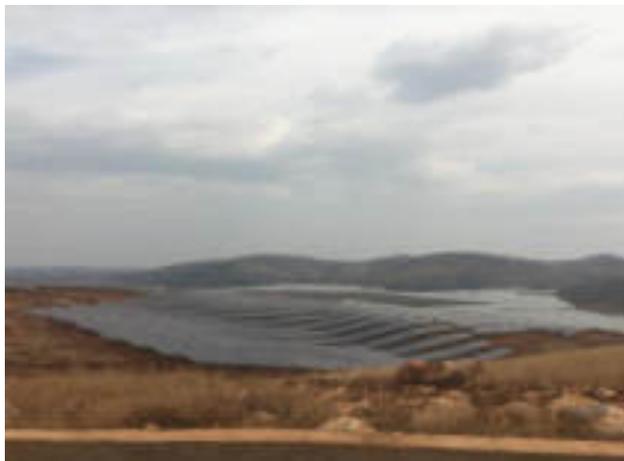
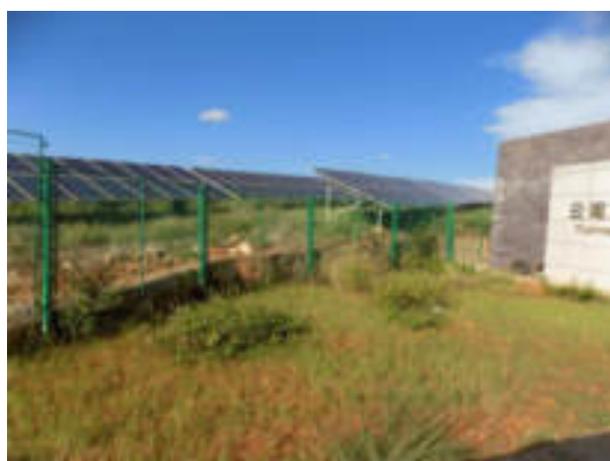
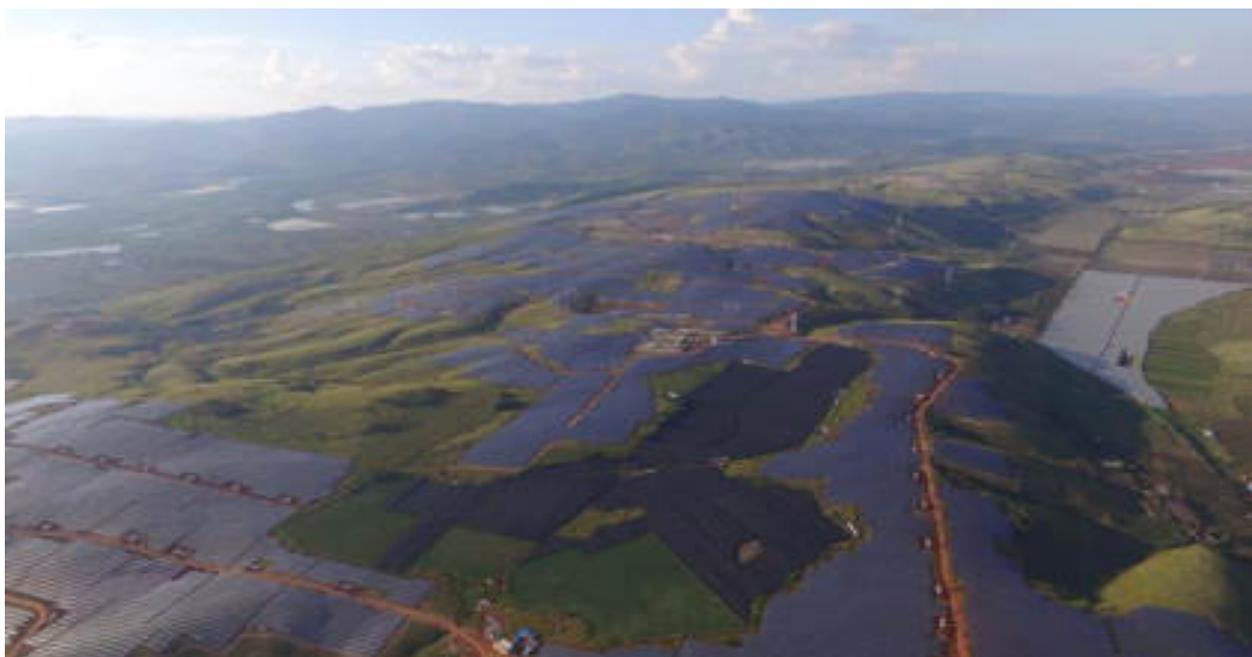
图 1-2 电池方阵区现状照片

该区域已全部建设完成，地表由电池板覆盖，施工扰动区撒草绿化或复垦，经现场调查及分析，水土流失轻微。

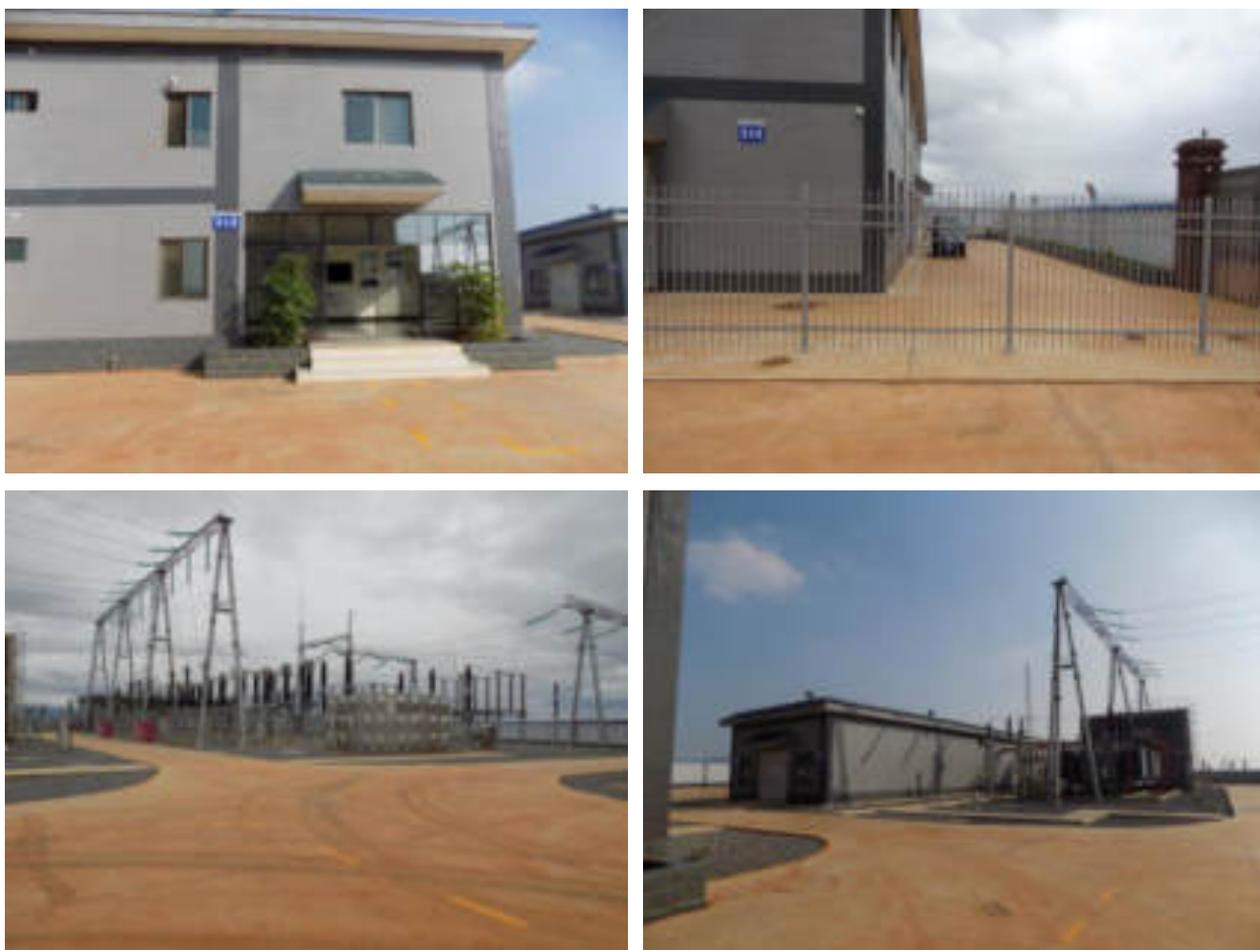
图 1-3 升压站现状照片

经现场调查及分析，该区域采取浆砌石挡墙、截洪沟、砖砌盖板排水沟、碎石铺砌及绿化等措施，水土流失轻微。

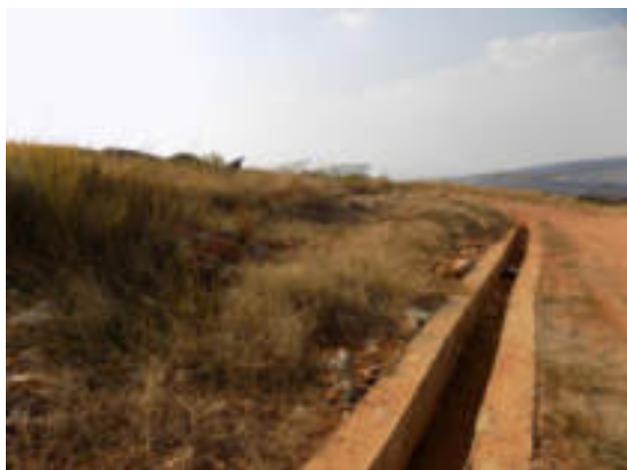
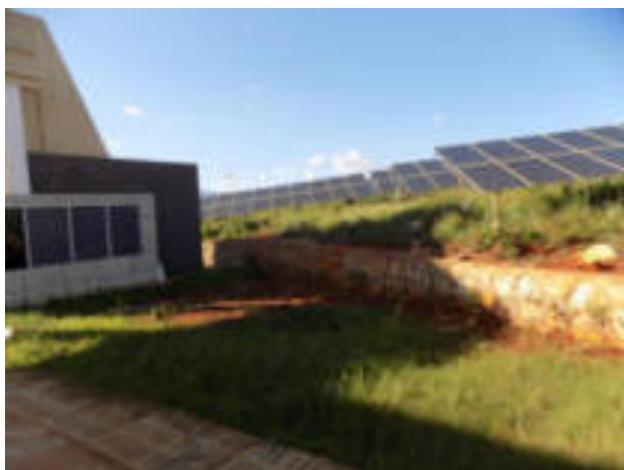
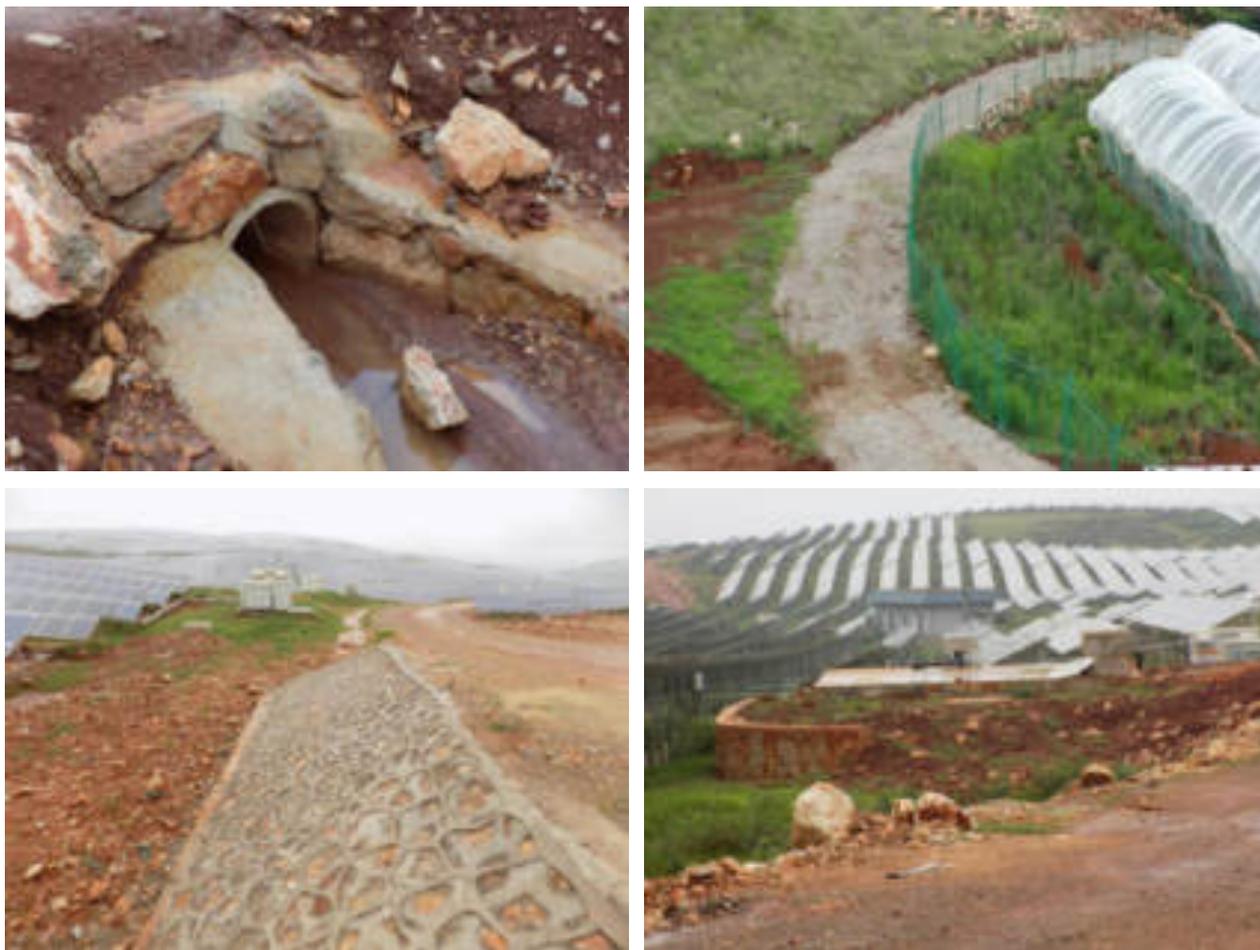
图 1-4 道路工程区现状照片

该区域已建设完成，采用混凝土硬化并在道路内侧布设浆砌石排水沟、混凝土排水沟和排水涵管，能较好的汇集周边排水，部分区域布设浆砌石挡墙和水窖，经现场分析，区域水土流失基本得到控制。

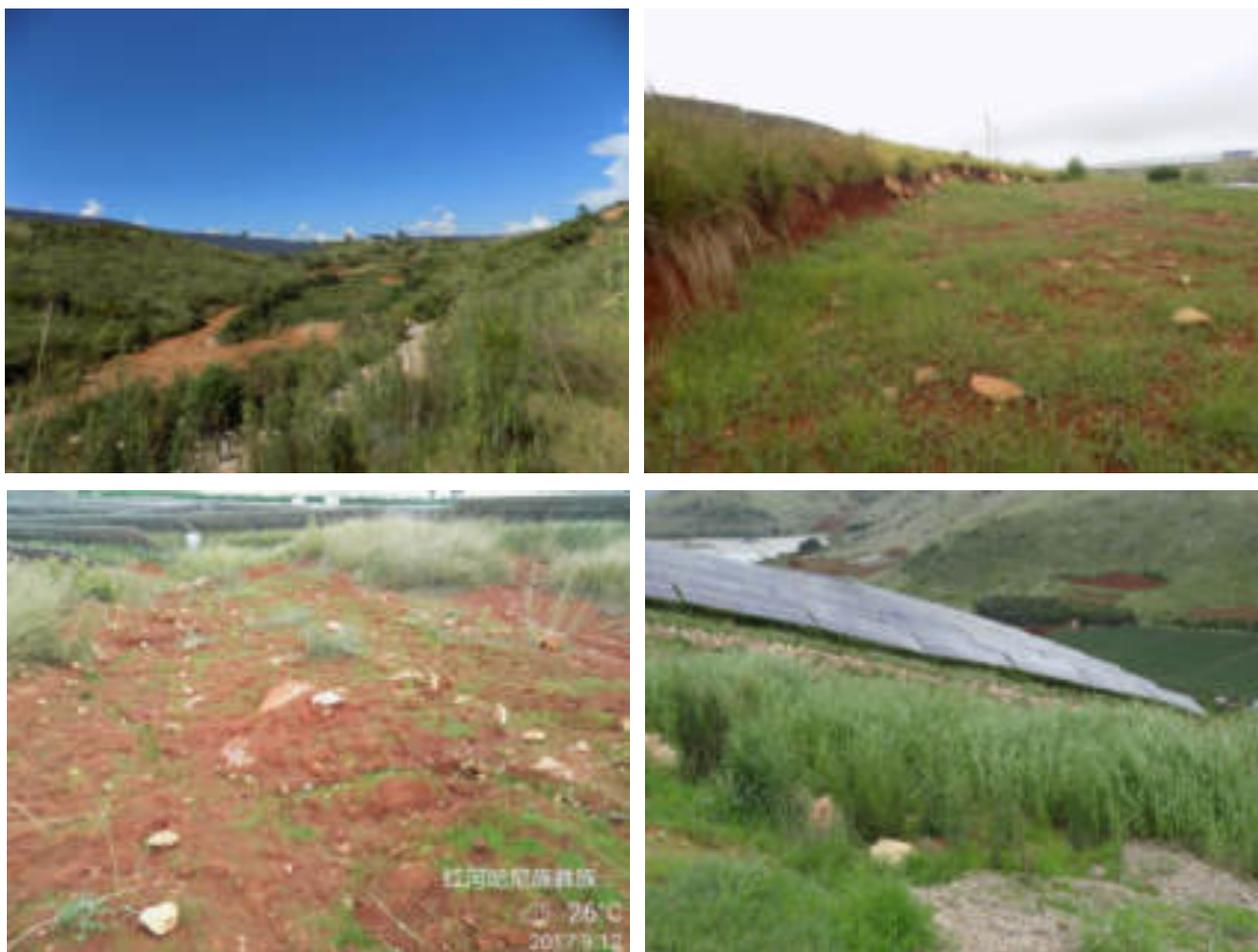
图 1-5 施工临时场地现状照片

施工临时场地包括施工人员生产生活、施工中临时堆放建筑材料及设备临时储存占地、混凝土搅拌站和其他施工过程中所需临时占地。施工临时场地布设于场地中部，1#施工临时场地位于 A5 方阵区北侧空地、2#施工场地位于升压站北侧、3#施工场地布置于 A2#方阵区中间空地、4#施工临时场地位于 B2 方阵区东部空地。施工中所需的临时设施用地主要包括：设备临时存放场、建筑材料临时堆放场、临时生活及现场办公建筑和其它施工中所需临时用地等，总占地面积 3.09hm²，现已采取整地和撒播草籽恢复，该区域水土流失为轻微。

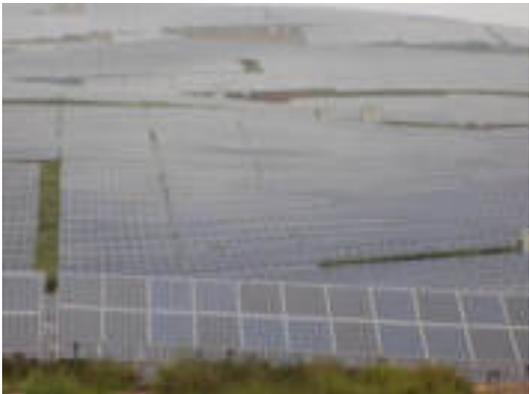
<p>地表由电池板覆盖，光伏板下部撒草绿化，经现场调查及分析，水土流失轻微</p>
<p>道路工程区现状典型照片</p>	<p>水土流失现状情况分析</p>

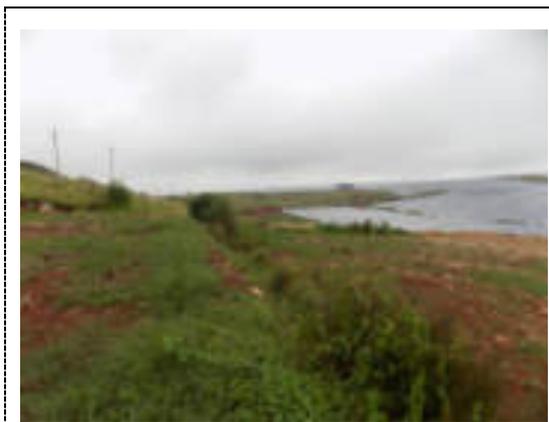
经现场分析，现已全部进行植被恢复，该区域水土流失轻微。

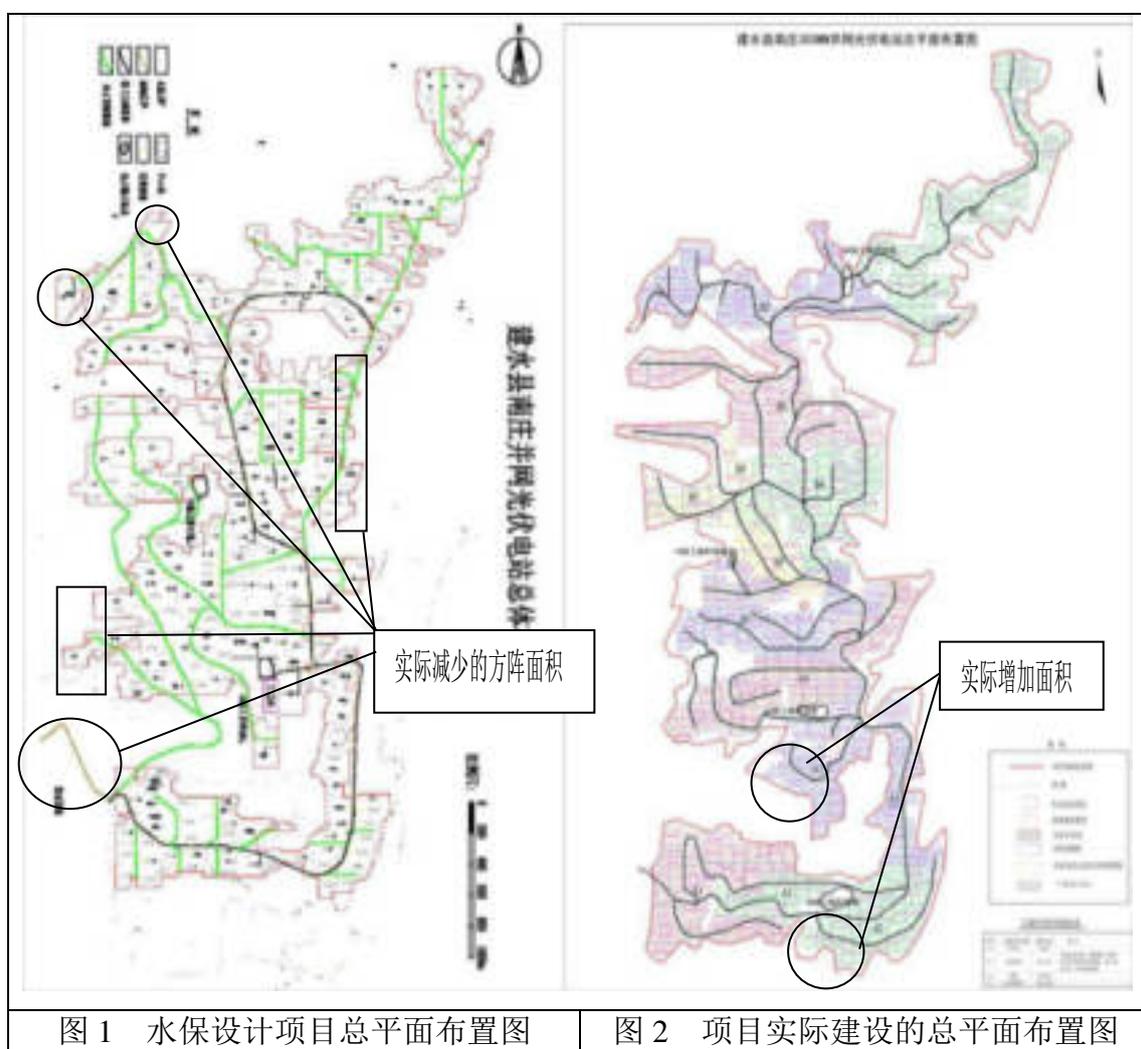
图 2-1 项目布置情况变更示意图

通过对原方案设计及工程实际情况比较分析，工程变更主要表现在电池方阵区和道路工程区占地面积减少、增加区域，电池方阵区 A2 方阵南部、A3 方阵西部增加光伏阵列，面积增加 5.28hm²；A4 西侧、A5 西侧、B2 西侧、B3 东侧、B4 东侧光伏阵列取消，面积减少 7.76hm²；减少进场道路工程，进场道路减少 2.67hm²。工程建设实际占地面积为 568.68hm²，较原方案设计占地 573.83hm²减少了 5.15hm²。工程占地面积变更情况见表 2-1。

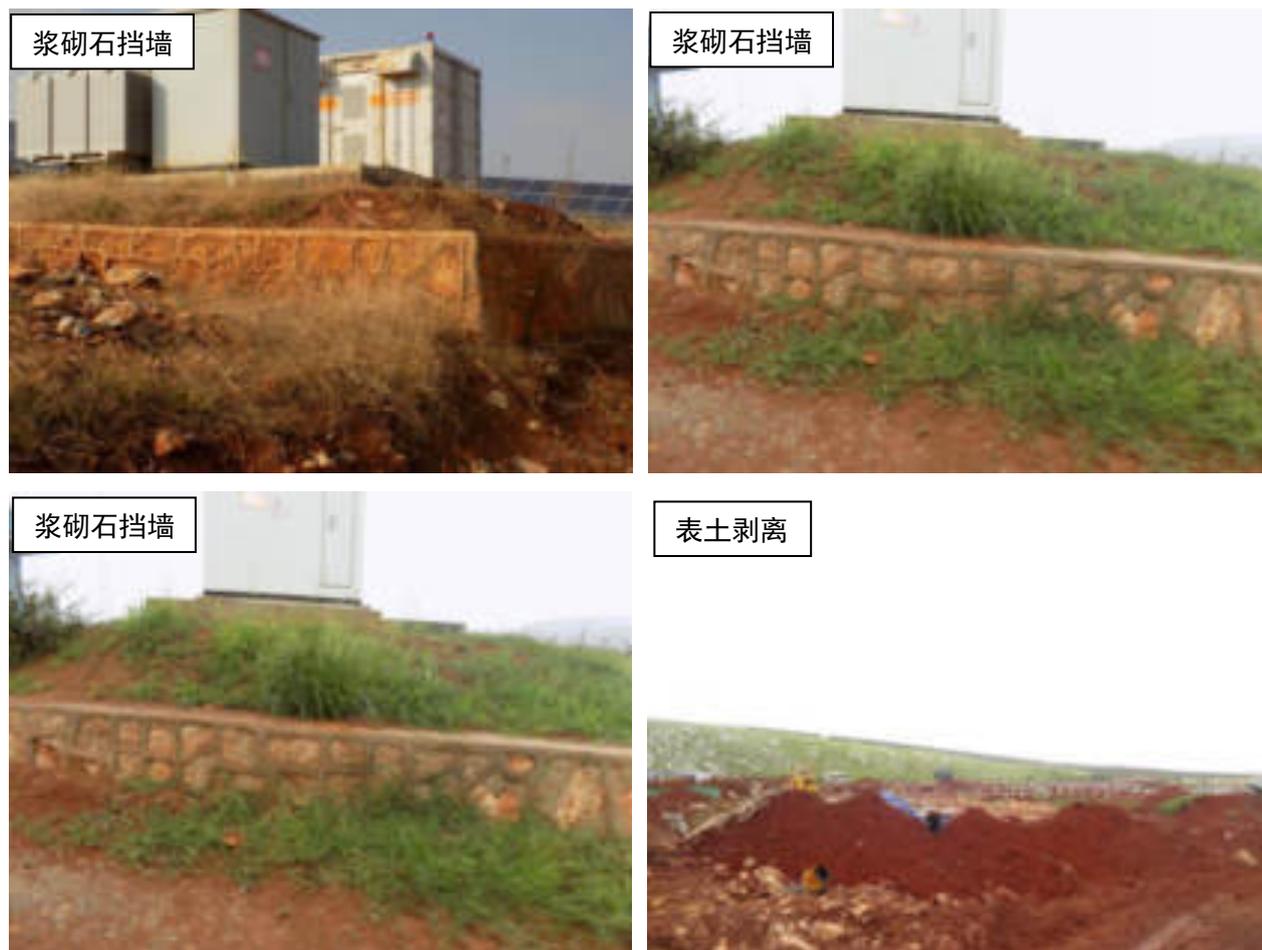
图 3-1 电池方阵区工程措施现状图片

经分析，发电方阵区在施工过程中，主体工程根据太阳能板实际布置、朝向及地貌情况，有针对性的实施了浆砌石挡墙拦挡工程防护措施。经现场调查分析，电池方阵区已实施的工程措施能够有效防治水土流失，而且措施质量符合工程质量要求。

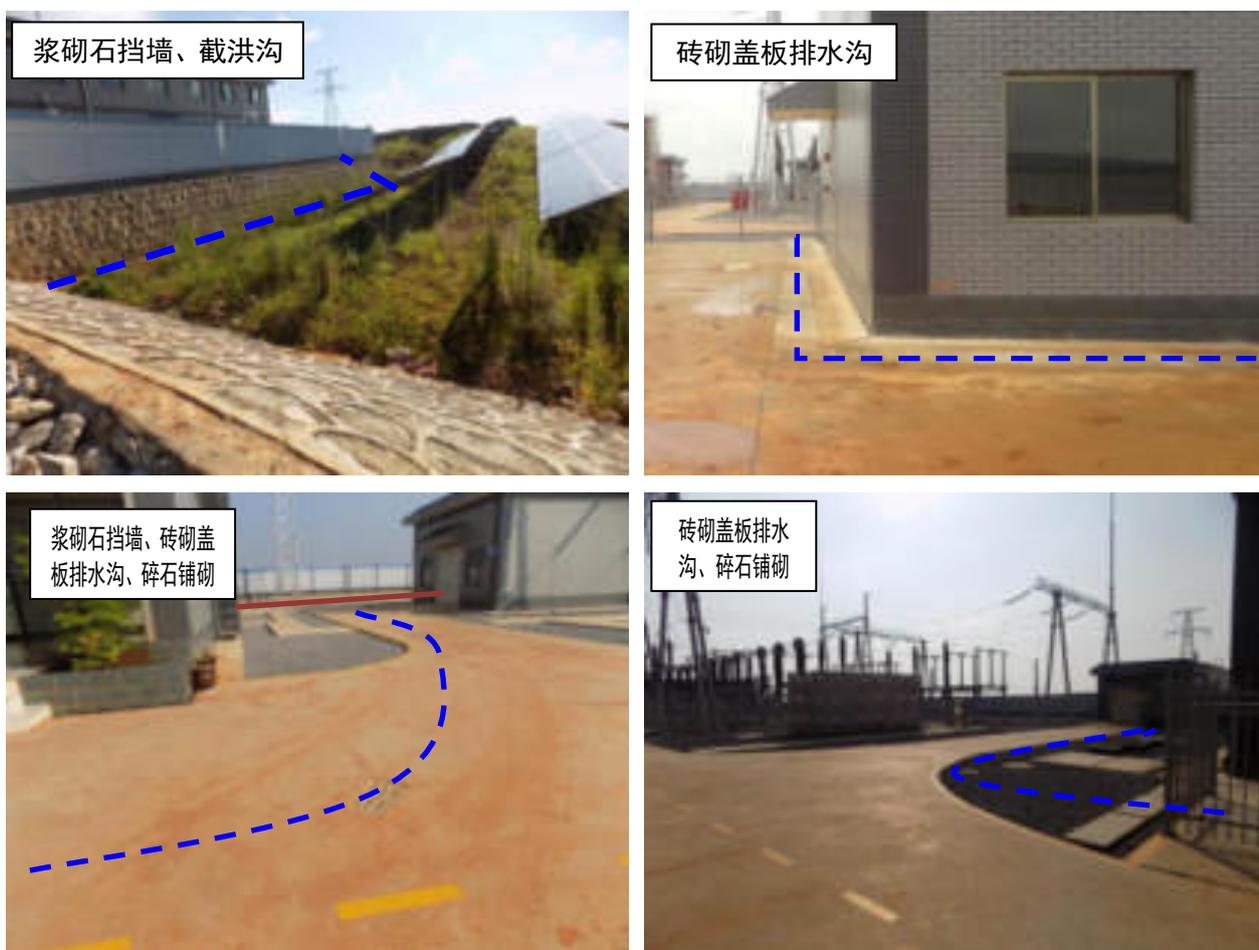
图 3-2 升压站工程措施图片

升压站区按照《水保方案》要求，结合光伏电站实际植物措施，对用地区进行了表土剥离和覆土，剥离量 2890m³。对于《水保方案》规划的消力池和跌水，工程实际实施过程中结合道路布线（尽量道路排水体系兼顾升压站雨水收集和顺接）、实际排水沟纵坡优化（减缓升压站场平纵坡，增加场地自身及排水沟对雨水的滞留能力，并达到与道路排水自然顺接）以及实际建设中新增了水池和污水处理池，因此取消了该措施的布置。

经分析，升压站区在施工过程中，主体工程根据场地实际条件，结合主体工程施工要求，通过优化主体工程施工工艺和坡度，以减少水土保持工程施工规模、数量和难度，并达到防治水土流失的要求。经现场调查分析，升压站区已实施的工程措施能够有效防治水土流失，而且措施质量符合工程质量要求。

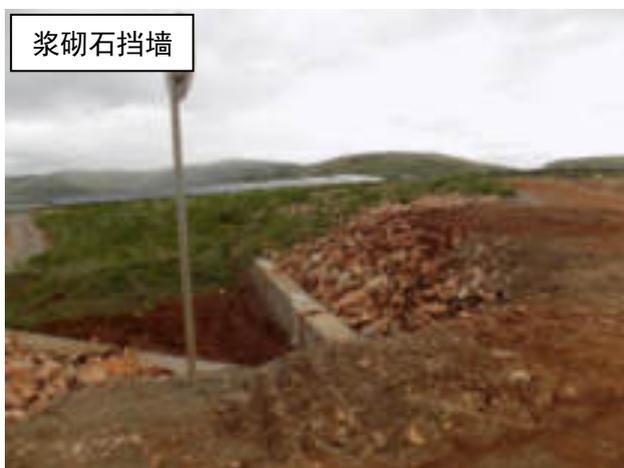
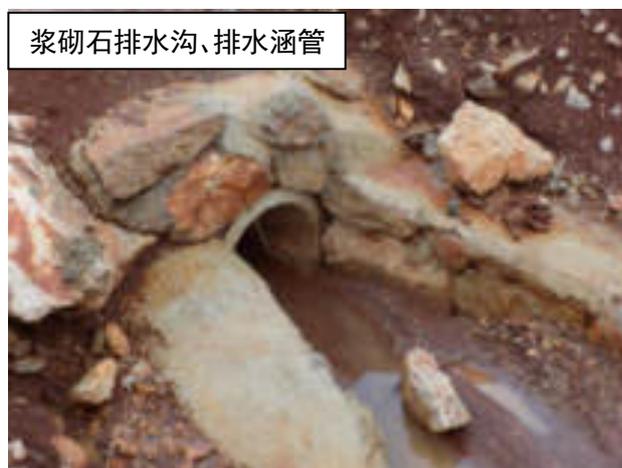
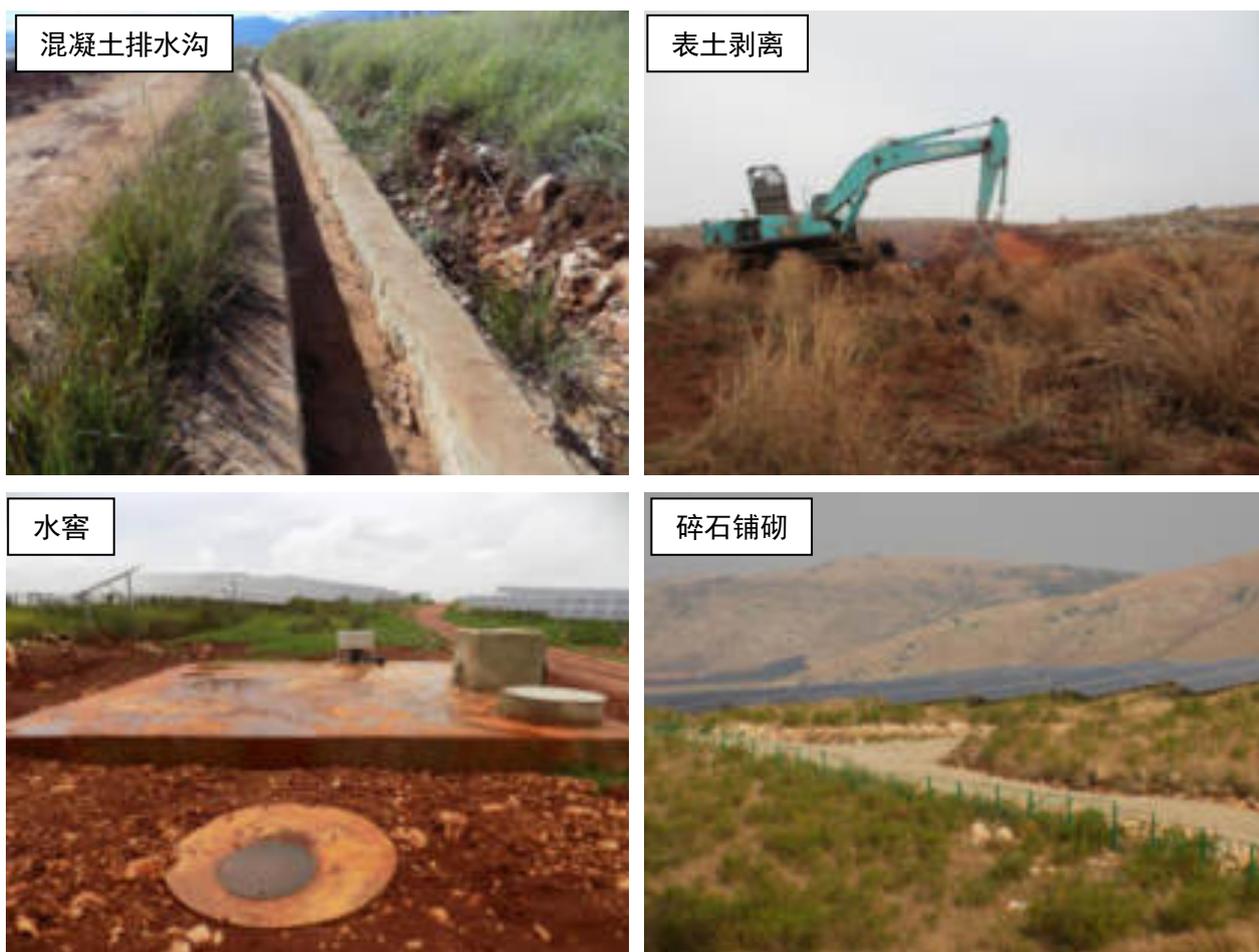
图 3-3 道路工程区截排水措施现状图片

道路工程区按照《水保方案》要求，结合项目区实际绿化面积，对用地区进行了表土剥离和覆土，剥离量 27930m³，覆土 8860m³；在道路沿线布置水窖 5 个，设计容量较《水保方案》中设计有所提高，实际施工水窖容量为 150m³；新增混凝土排水沟 14096m，断面尺寸为 0.5m×0.5m，工程量为混凝土 8880m³；为了更多的减少水土流失，建设方在实际施工新增了排水涵管 11740m，直径 0.3m；穴状整地 25000 个较方案增加了 23000 个；新增了碎石铺砌 210420m²，铺砌厚度 0.1m，工程量为碎石 21042m³，新增水平犁沟整地 4.71hm²；主体工程对部分区域太阳能光伏阵列布置进行了调整，道路工程区随之发生变化，结合实际施工的水土保持措施，取消了《水保方案》设计的截洪沟、跌水坎和生态沟。

经分析，道路工程区在施工过程中，主体工程根据场地实际条件，结合场内道路走向、实际布线情况及水土流失防治需求，对截排水系统断面进行优化，以达到防治水土流失的要求。经现场调查分析，道路工程区已实施的工程措施能够有效防治水土流失，而且措施质量符合工程质量要求。

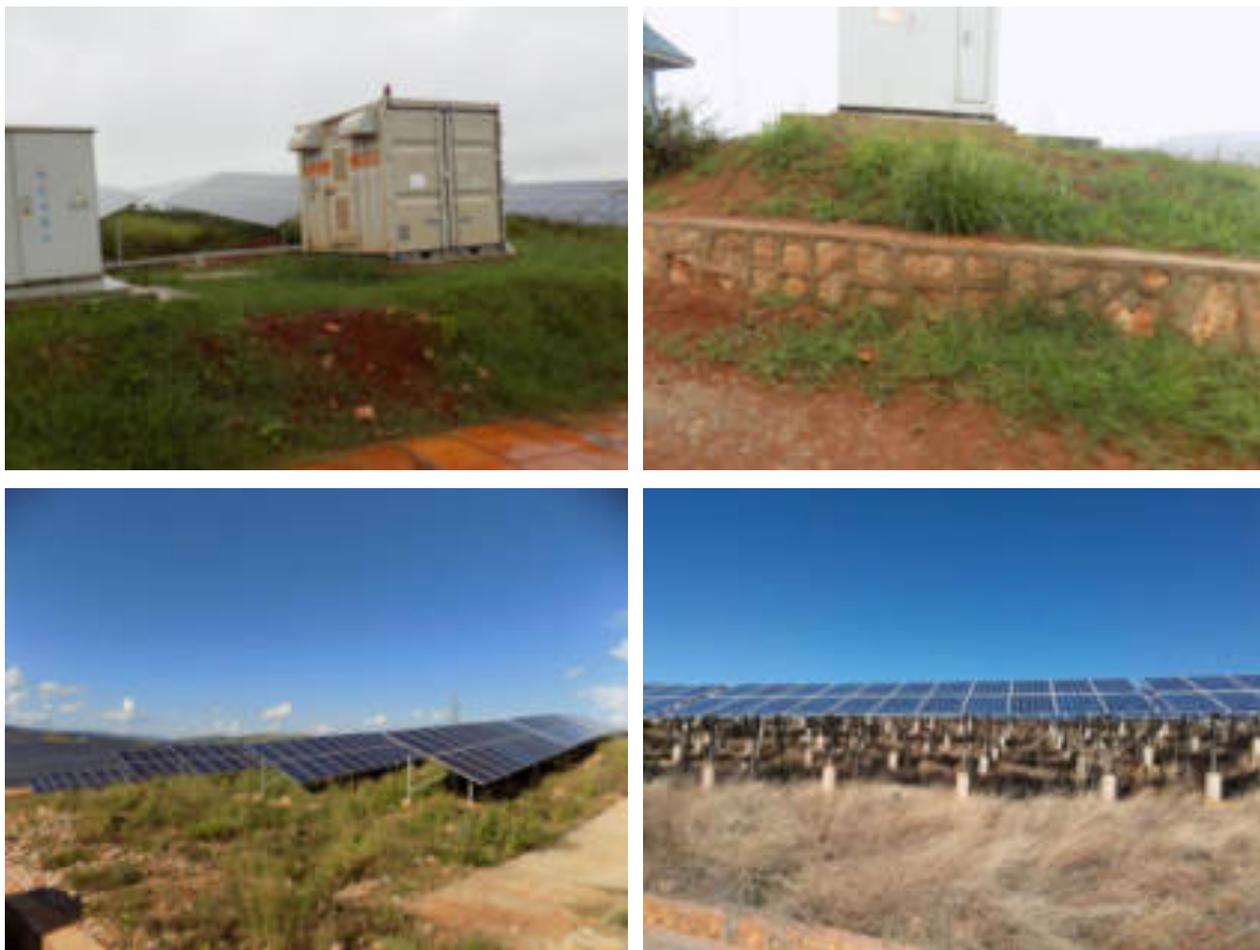
图 3-4 电池方阵区植物措施图片

电池方阵区植物措施为《水保方案》新增措施，建设单位按照要求对开挖扰动地表进行了植被恢复，实施面积有所增加，为 18.79hm^2 ，实际工程量为条播草籽 6.19hm^2 ，并在农光互补区增加了土地复垦 12.6hm^2 。

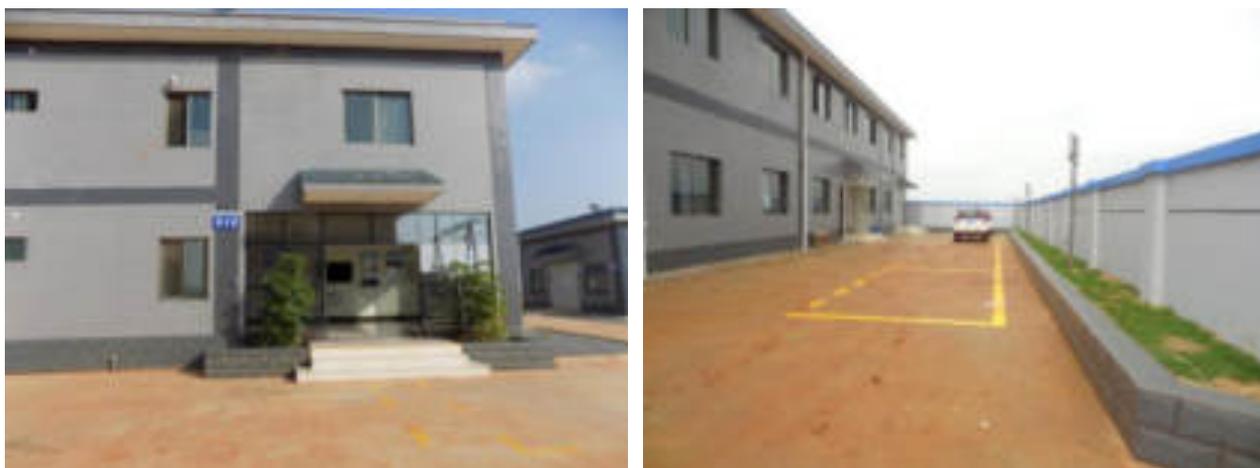
图 3-5 升压站内区绿化图片

升压站区植物措施均为主体已有措施，建设单位根据施工需求，结合可研阶段主体设计资料，对升压站进行了景观绿化，实施面积为 15m²。

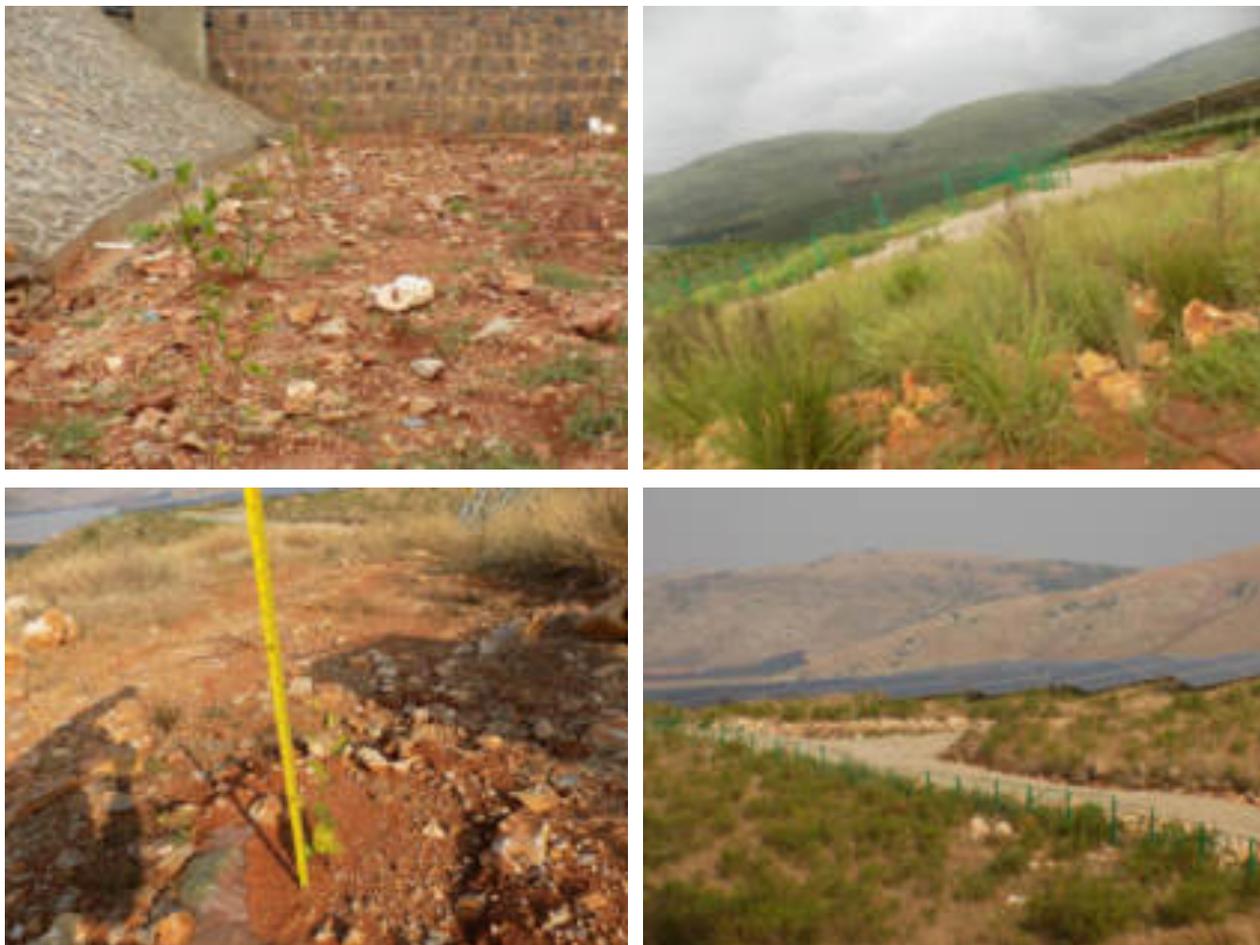
图 3-6 道路工程区植物措施图片

道路工程区植物措施均为《水保方案》新增措施，建设单位根据施工需求，结合可研阶段主体设计资料，对场内道路具备绿化条件的边坡实施了苗木种植和条播草籽防护措施，实施种植油茶 25000 株，条播草籽 4.71hm²。

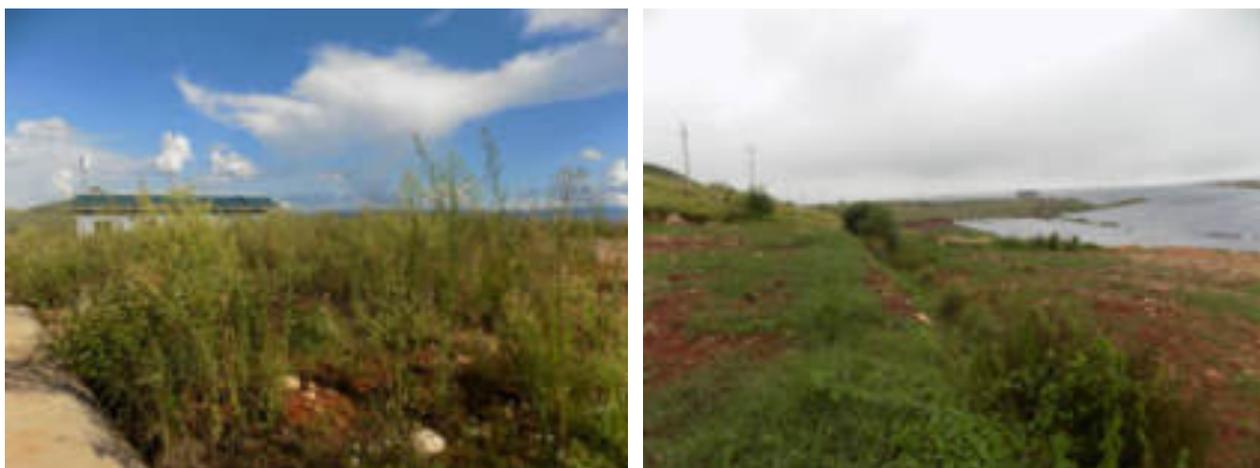
图 3-7 施工临时场地区植物措施图片

施工临时场地区植物措施均为《水保方案》新增措施，建设单位按照要求对开挖扰动地表进行了植被恢复，实际面积有所增加，面积 3.09hm²，实际工程量为条播草籽 3.09hm²。

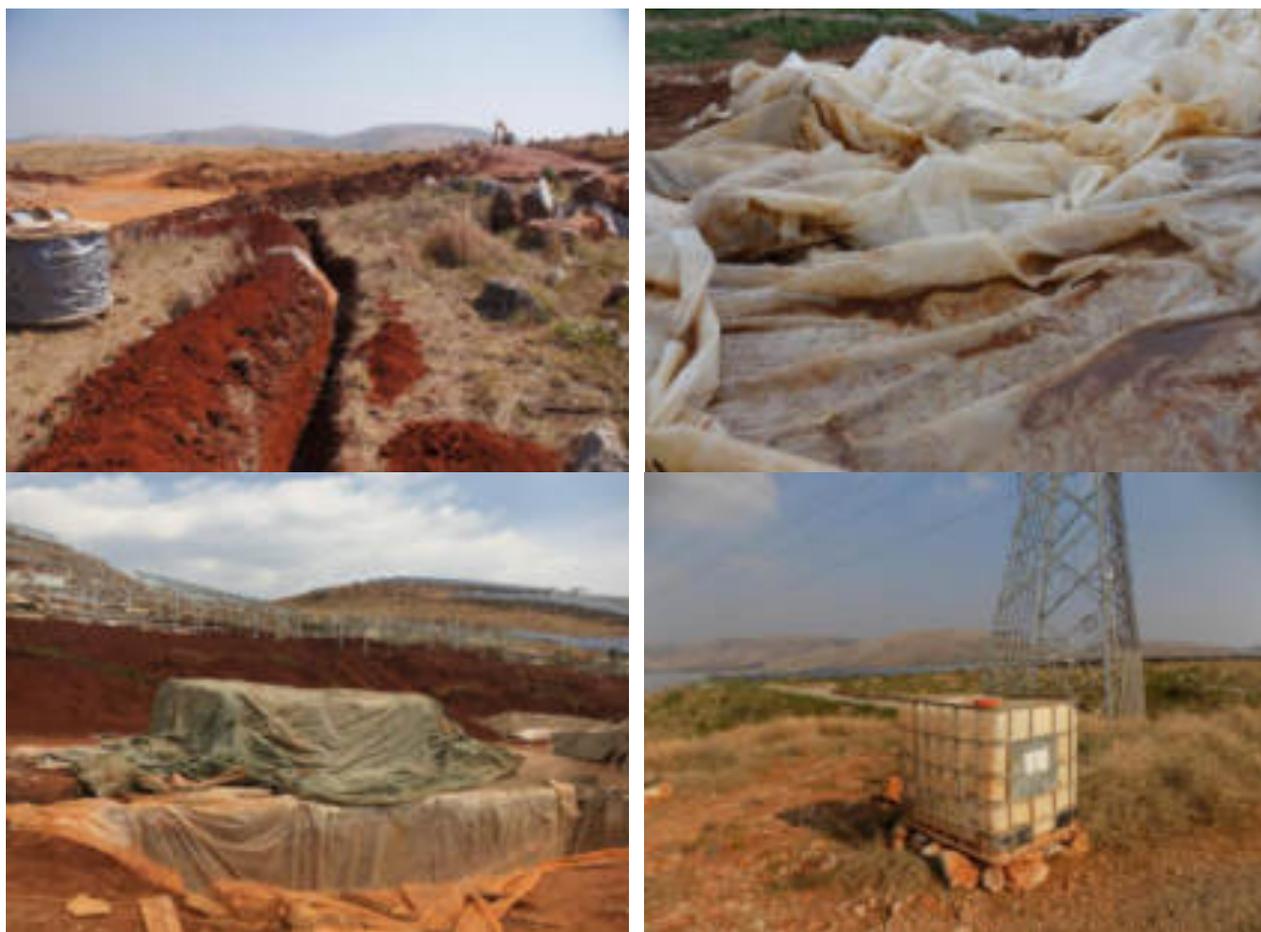
图 3-8 工程临时措施图片

通过查阅工程竣工结算资料，分析组结合现场实地量算统计，工程实际建设过程中布置临时排水沟 37650m，塑料薄膜 4500m²，彩条布 3000m²，移动水箱 100 个。设计临时措施与实施措施情况对比详见表 3-9。
